寒冷地における

# 凍害抑制に有効な開水路の更生工法

本工法は、FRPM板と既設水路のあいだに透水性および保温性に優れた中込材(ポーラスコンクリート)を充填することで凍害を抑制する、新たな開水路の更生工法です。

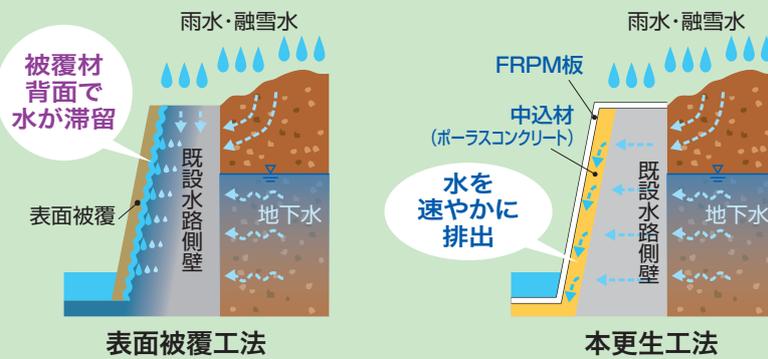
## 表面被覆工法と本更生工法のちがい

寒冷地のコンクリート開水路では、壁面に浸透した水が凍結・融解を繰り返すことで凍害が発生します。従来の表面被覆工法では、浸透水が被覆材背面で滞留し、凍害を助長する可能性があります。

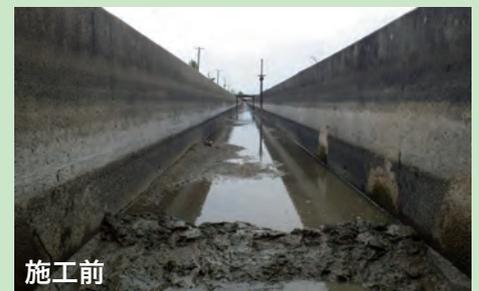
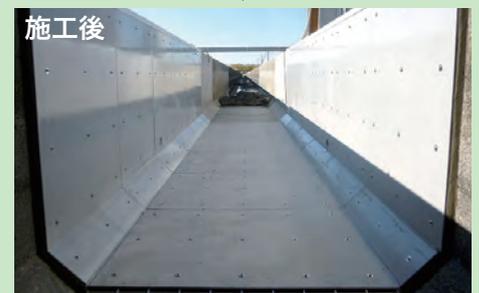
## 試験施工の様子

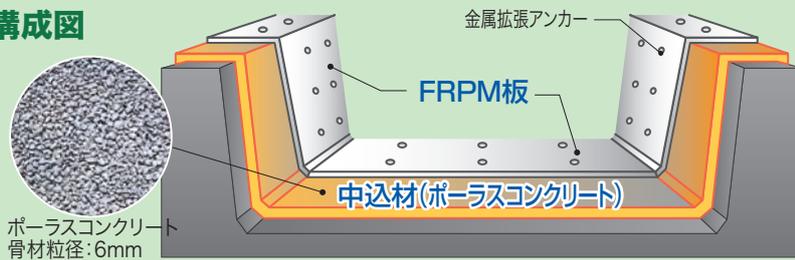
## 構成図

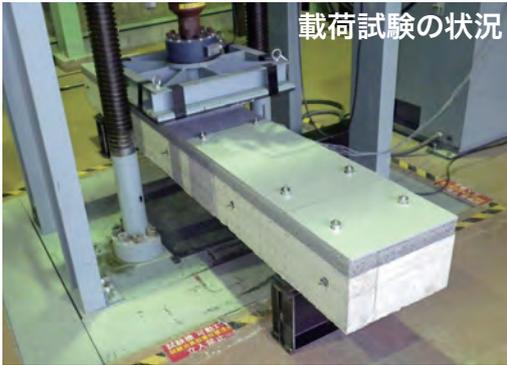
### 載荷試験及びシミュレーションによる補強効果の検証

実験供試体を用いた載荷実験を実施した結果、FRPM板とポーラスコンクリートを配した本更生工法では、コンクリートのみの場合と比較して補強効果があることを確認しました。

また、開水路モデルでのFEM解析の結果においても、補強効果が認められています。

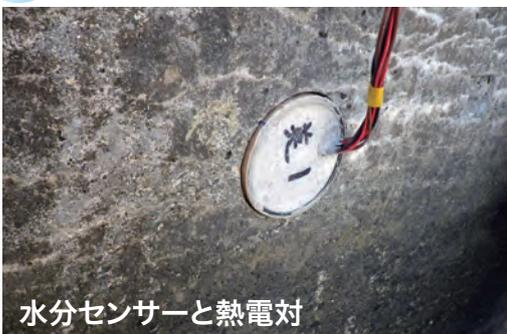
### モニタリングによる排水効果・保温効果の検証

既設の開水路において試験施工を実施しました。

試験施工時には既設開水路に水分センサーや熱電対を設置し、モニタリングを行うことで本更生工法による排水効果・保温効果について検証しています。(モニタリング期間:H26.10～継続中)

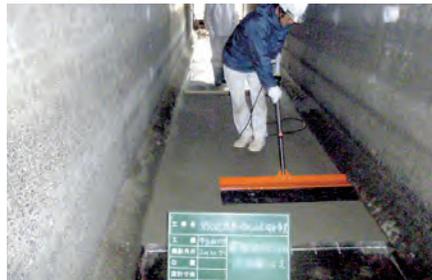
②底板打設

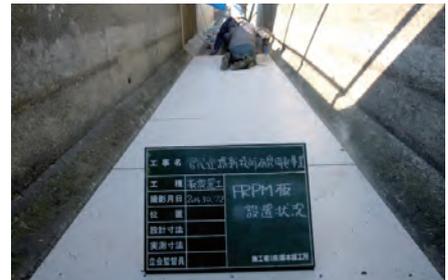
③FRPM板設置(底板)

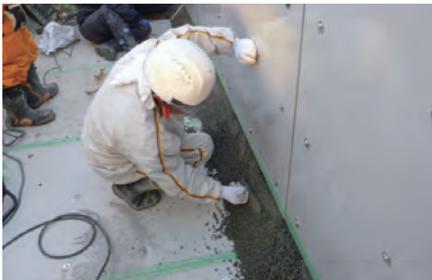
④FRPM板設置(側壁)

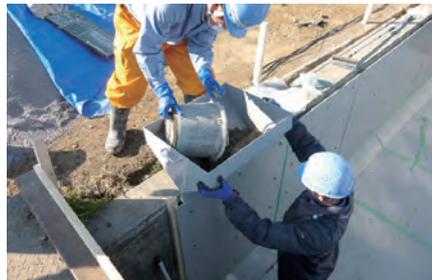
⑤側壁打設
