本工法は、FRPM板と既設水路のあいだに透水性および保温性に優れた中込材（ポーラスコンクリート）を充填することで凍害を抑制する、新たな開水路の更生工法です。

表面被覆工法と本更生工法のちがい

総合建設コンサルタント

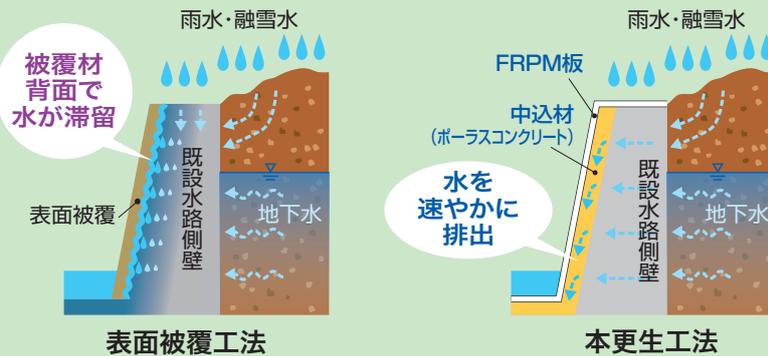
寒冷地のコンクリート開水路では、壁面に浸透した水が凍結・融解を繰り返すことで凍害が発生します。従来の表面被覆工法では、浸透水が被覆材背面で滞留し、凍害を助長する可能性があります。

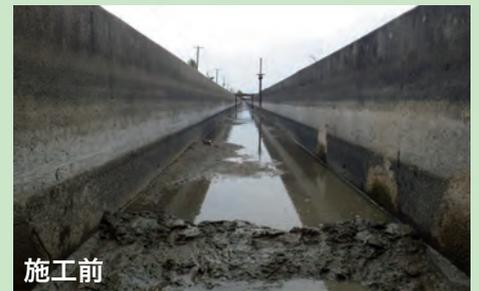
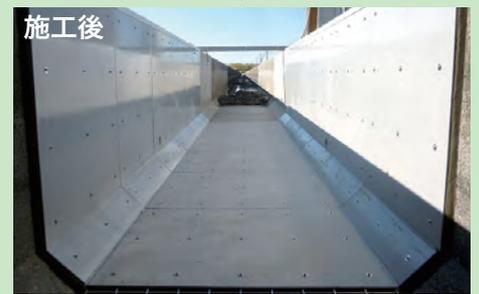
試験施工の様子

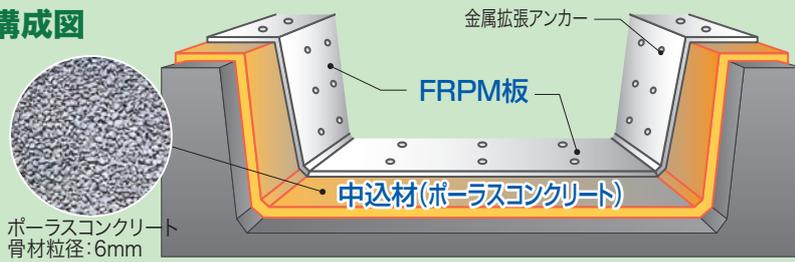
構成図

排水効果

凍害の原因となる水を水路躯体から速やかに排出します

保温効果

中込材の保温効果により既設水路の凍害を抑制します

補強効果

FRPM板と中込材により劣化した既設水路を補強します

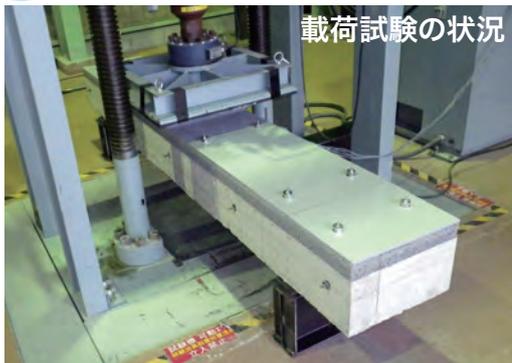
載荷試験及びシミュレーションによる補強効果の検証

実験供試体を用いた載荷実験を実施した結果、FRPM板とポーラスコンクリートを配した本更生工法では、コンクリートのみの場合と比較して補強効果があることを確認しました。

また、開水路モデルでのFEM解析の結果においても、補強効果が認められています。

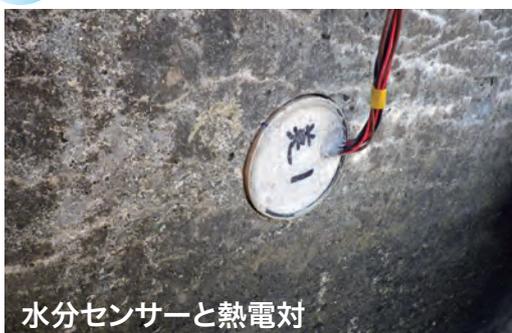
モニタリングによる排水効果・保温効果の検証

既設の開水路において試験施工を実施しました。

試験施工時には既設開水路に水分センサーや熱電対を設置し、モニタリングを行うことで本更生工法による排水効果・保温効果について検証しています。(モニタリング期間:H26.10～継続中)

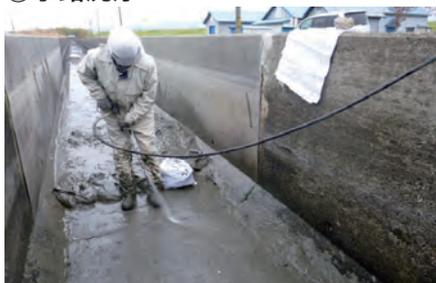
①水路洗浄

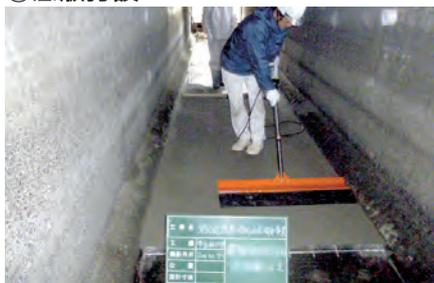
②底版打設

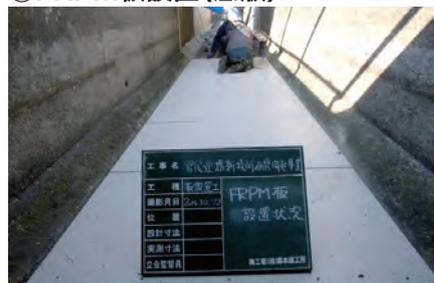
③FRPM板設置(底版)

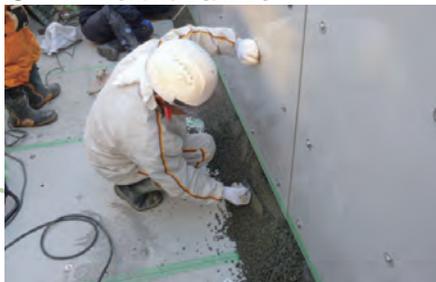
④FRPM板設置(側壁)

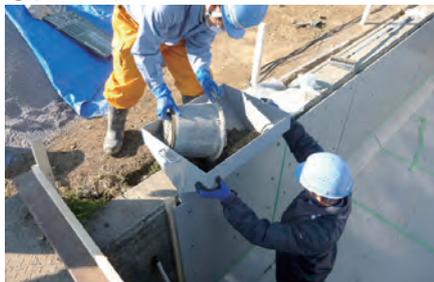
⑤側壁打設

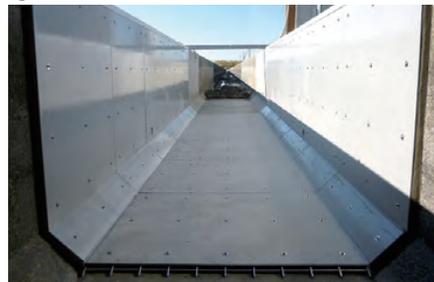
⑥完成
